VENTE SUR LICITATION
Tribunal Judiciaire de LA ROCHELLE

CAHIER DES CHARGES
ET CONDITIONS DE VENTE

Indivision Foucaud - 9, rue du Puits Doux 17560 BOURCEFRANC-LE-CHAPUS
Date du repérage : 16/06/2020 – N° de Dossier : 20/ABCD/120

Indivision Foucaud - 9, rue du Puits Doux 17560 BOURCEFRANC-LE-CHAPUS
Date du repérage : 25/06/2020 – N° de Dossier : 20/ABCD/119

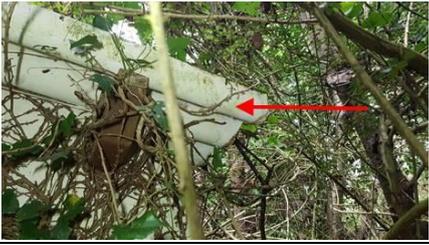
<p>Photo n° PhA001 Localisation : 1 - Couverture Ouvrage : Toitures Partie d'ouvrage : Plaques (fibres-ciment) Description : Couverture - Plaques (fibres-ciment) Localisation sur croquis : ZPSO-001</p>

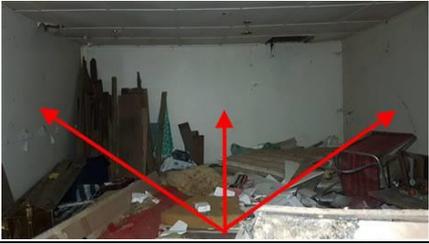
Localisation	Identifiant + Description	Conclusion (justification)	Etat de conservation** et préconisations*	Photo
1 - Pièce 1	Identifiant: ZPSO-002-ZPSO-002-P002 Description: Mur - Panneaux fibro-ciment peints Liste selon annexe.13-9 du CSP : B	Présence d'amiante (Après analyse en laboratoire)	Matériau dégradé (étendue ponctuelle) Résultat EP** Préconisation : Il est recommandé de réaliser une évaluation périodique.

<p>Photo n° PhA002 Localisation : 1 - Pièce 1 Ouvrage : Cloisons (légères et préfabriquées), Gaines et Coffres verticaux Partie d'ouvrage : Panneaux de cloisons Description : Mur - Panneaux fibro-ciment peints Localisation sur croquis : ZPSO-002</p>

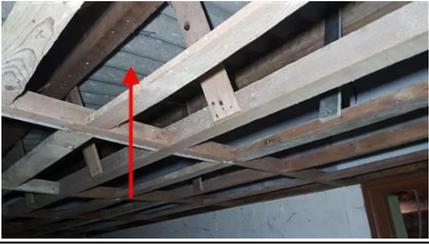
2 - Pièce 2	Identifiant: ZPSO-003-ZPSO-003-P003 Description: Plafond - Bois, panneaux fibrociment Liste selon annexe.13-9 du CSP : B	Présence d'amiante (Après analyse en laboratoire)	Matériau dégradé (étendue ponctuelle) Résultat EP** Préconisation : Il est recommandé de réaliser une évaluation périodique.

<p>Photo n° PhA003 Localisation : 2 - Pièce 2 Ouvrage : Toitures Partie d'ouvrage : Plaques (fibres-ciment) Description : Plafond - Bois, panneaux fibrociment Localisation sur croquis : ZPSO-003</p>

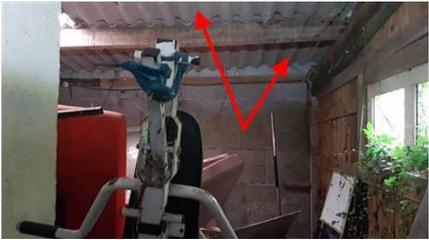
2 - Pièce 3	Identifiant: ZPSO-03 Description: Plafond - Bois, panneaux fibrociment Liste selon annexe.13-9 du CSP : B	Présence d'amiante (Après analyse en laboratoire)	Matériau dégradé (étendue ponctuelle) Résultat EP** Préconisation : Il est recommandé de réaliser une évaluation périodique.

<p>Photo n° PhA004 Localisation : 2 - Pièce 3 Ouvrage : Toitures Partie d'ouvrage : Plaques (fibres-ciment) Description : Plafond - Bois, panneaux fibrociment Localisation sur croquis : ZPSO-003</p>

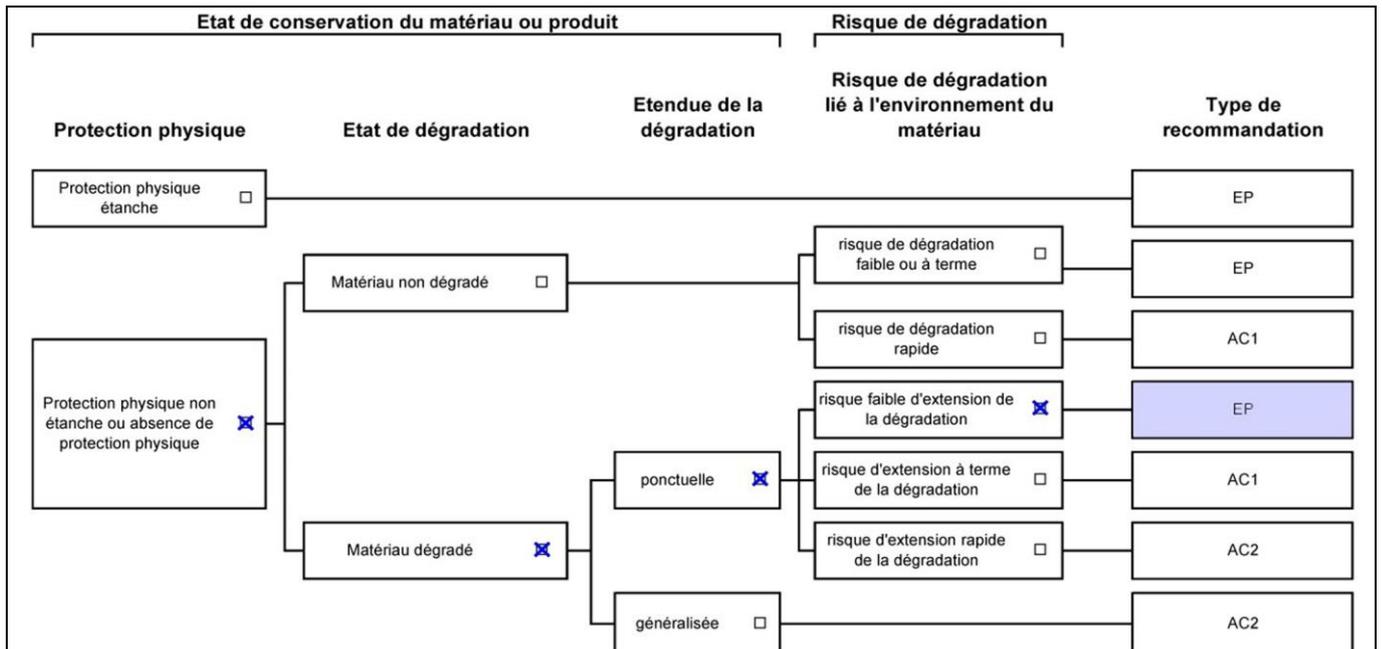
Dossier n° 20/ABCD/120
Date de l'évaluation : 16/06/2020
Bâtiment / local ou zone homogène : 2 - Pièce 2
Identifiant Matériau : ZPSO-003
Matériau : Plafond - Bois, panneaux fibrociment
Résultat EP : Il est recommandé de réaliser une évaluation périodique.

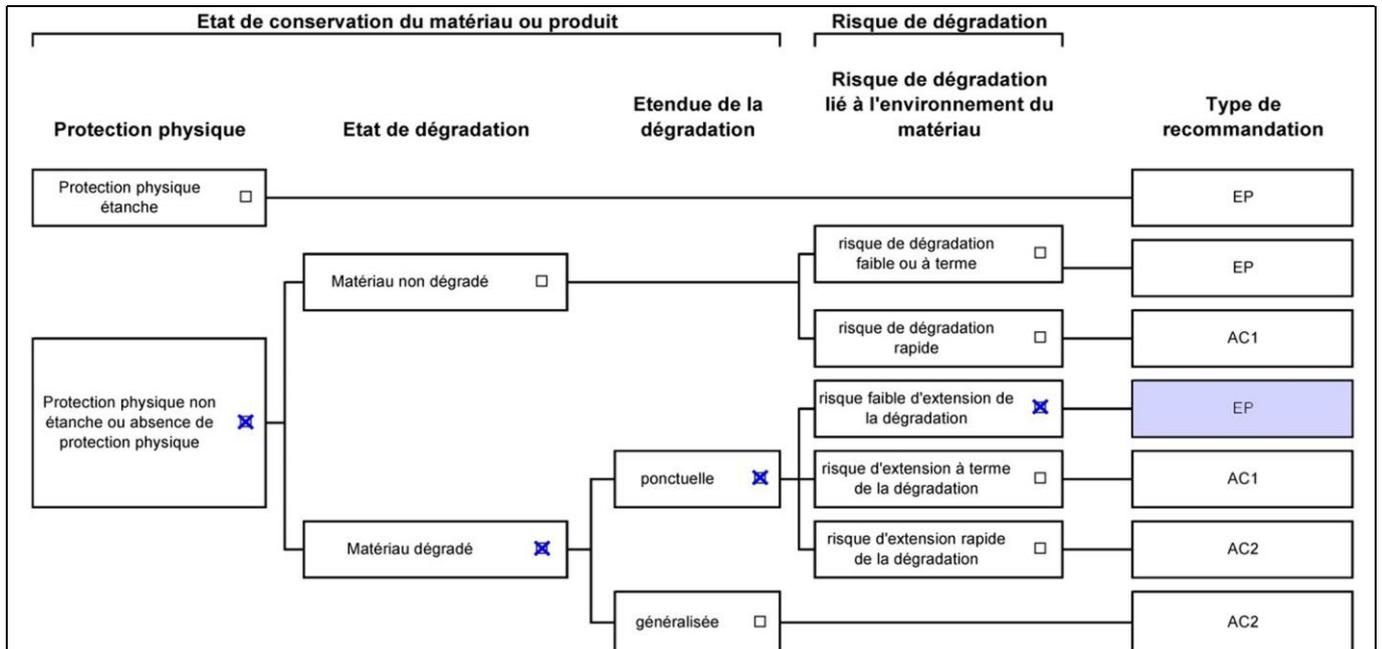
Matériau : Plafond - Bois, panneaux fibrociment

Résultat EP : Il est recommandé de réaliser une évaluation périodique.

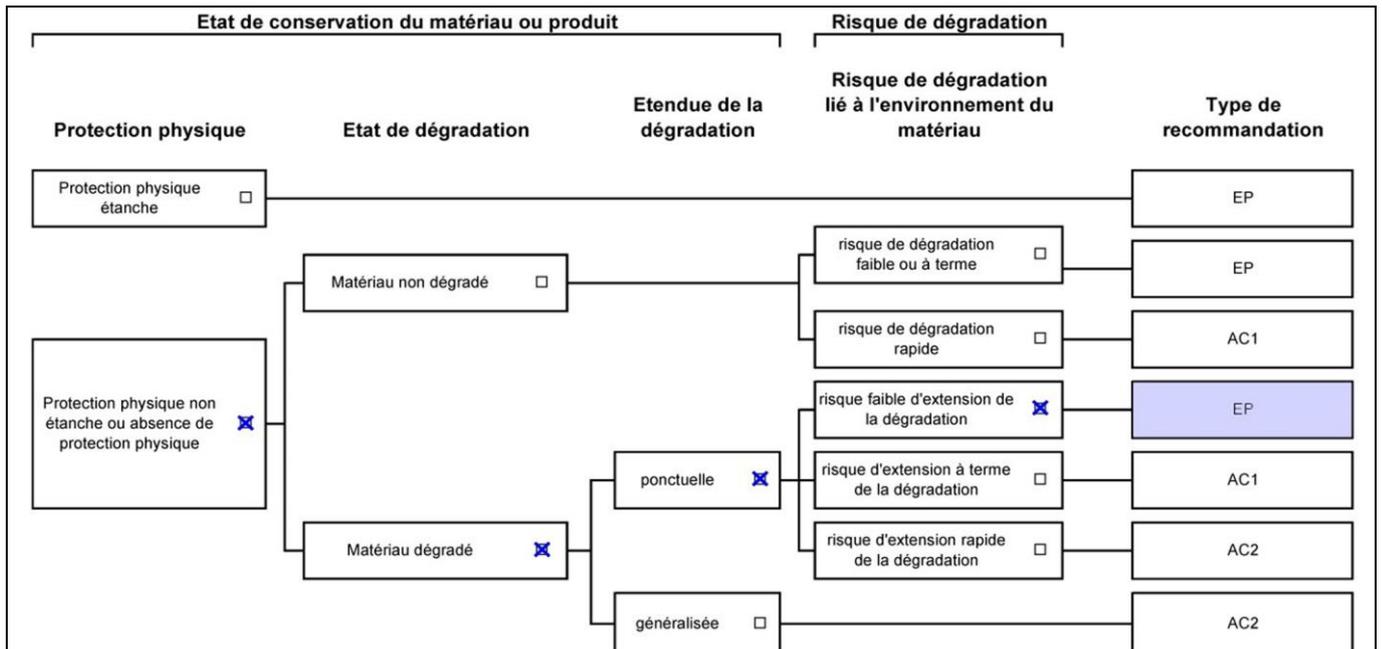
Matériau : Plafond - Panneaux fibrociment

Résultat EP : Il est recommandé de réaliser une évaluation périodique.

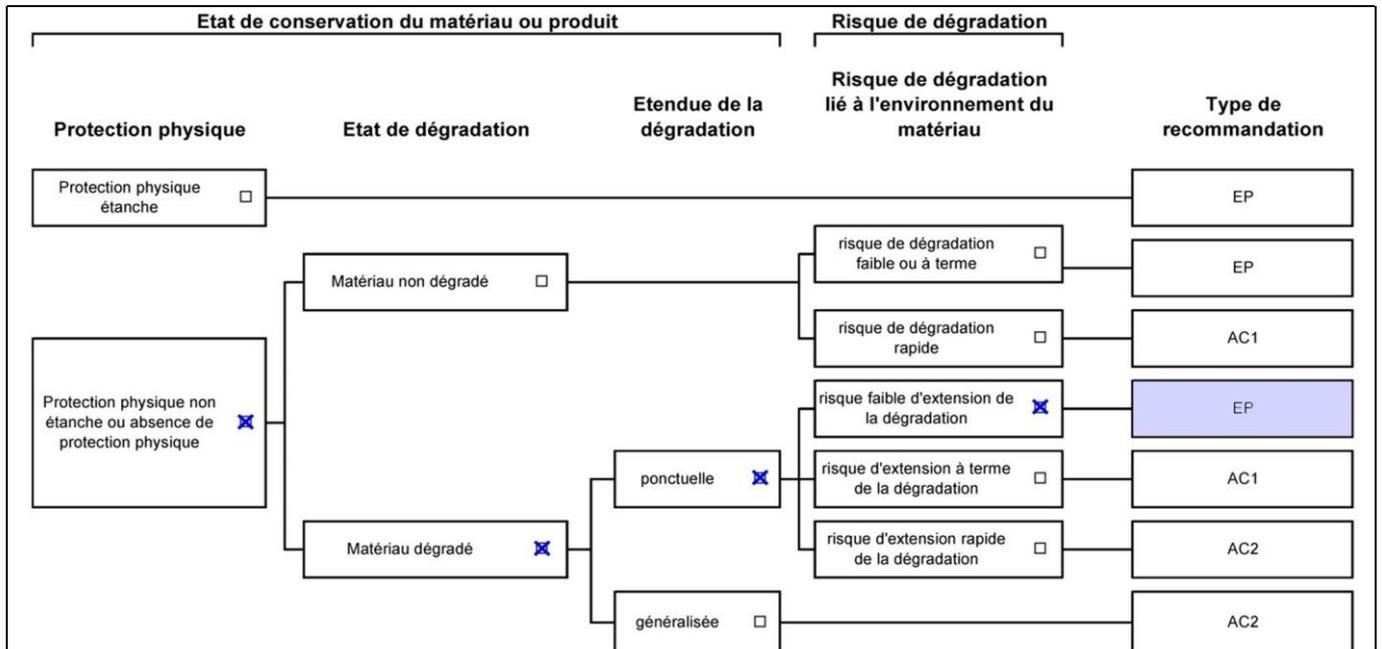
Dossier n° 20/ABCD/120
Date de l'évaluation : 16/06/2020
Bâtiment / local ou zone homogène : 2 - Douche
Identifiant Matériau : ZPSO-003
Matériau : Plafond - Panneaux fibrociment
Résultat EP : Il est recommandé de réaliser une évaluation périodique.

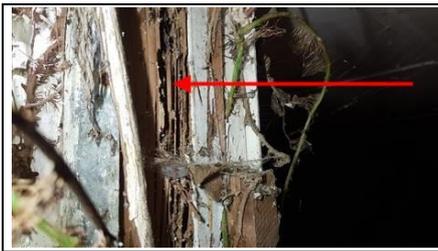
Photo n° PhTer001
Localisation : 1 - Pièce 1
Ouvrage : Dormant bois porte
Parasite : Présence d'indices d'infestation de termites
Indices : bois d'apparence feuilleté, présence de vermoulure (présence sur une partie de l'élément)
Localisation sur croquis : 001

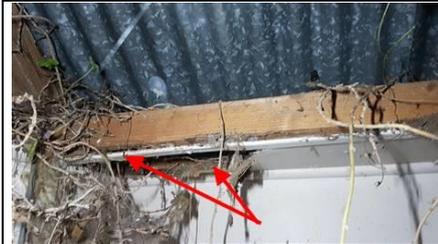
Photo n° PhTer002
Localisation : 1 - Pièce 1
Ouvrage : Charpente bois visible
Parasite : Présence d'indices d'infestation de termites
Indices : bois d'apparence feuilleté, présence de vermoulure (présence sur une partie de l'élément)
Localisation sur croquis : 002

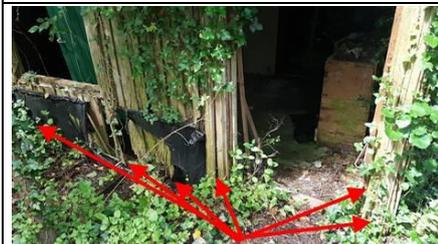
Photo n° PhTer003
Localisation : 2 - Extérieurs
Ouvrage : Bardage bois extérieur
Parasite : Présence d'indices d'infestation de termites
Indices : bois d'apparence feuilleté, dégradation du bois, présence de vermoulure (présence sur tout l'élément concerné)
Localisation sur croquis : 003

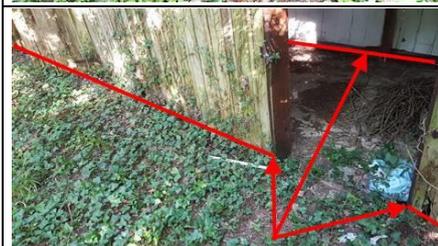
Photo n° PhTer004
Localisation : 3 - Pièce 1
Ouvrage : Structure bois
Parasite : Présence d'indices d'infestation de termites
Indices : bois d'apparence feuilleté, présence de vermoulure (présence sur tout l'élément concerné)
Localisation sur croquis : 004

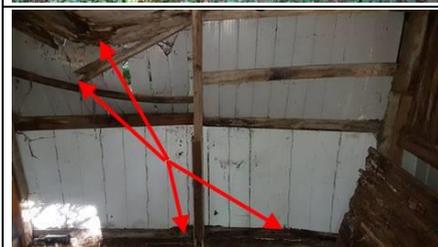
Photo n° PhTer005
Localisation : 3 - Pièce 2
Ouvrage : Structure bois
Parasite : Présence d'indices d'infestation de termites
Indices : bois d'apparence feuilleté, présence de vermoulure (présence sur tout l'élément concerné)
Localisation sur croquis : 005

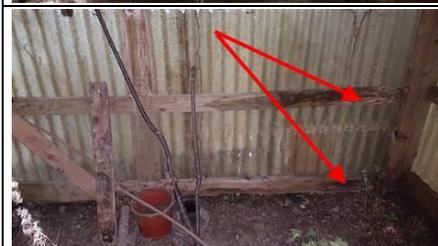
Photo n° PhTer006
Localisation : 4 - Pièce
Ouvrage : Structure bois
Parasite : Présence d'indices d'infestation de termites
Indices : bois d'apparence feuilleté, présence de vermoulure (présence sur tout l'élément concerné)
Localisation sur croquis : 006

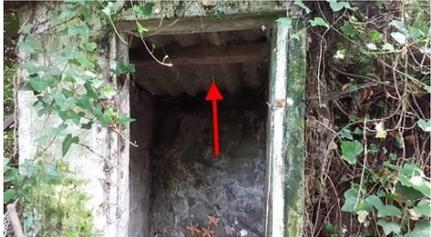
<p>Photo n° PhA001 Localisation : 9 - WC Ouvrage : Toitures Partie d'ouvrage : Plaques (fibres-ciment) Description : Plafond - Panne bois, panneau de fibrociment Localisation sur croquis : ZPSO-002</p>
--	--

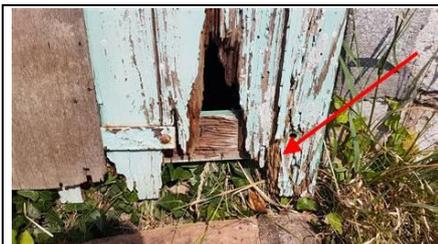
Photo n° PhTer001
Localisation : 6 - Pièce 1
Ouvrage : Porte entrée bois
Parasite : Présence d'indices d'infestation de termites
Indices : bois d'apparence feuilleté (présence sur une partie de l'élément)
Localisation sur croquis : 002

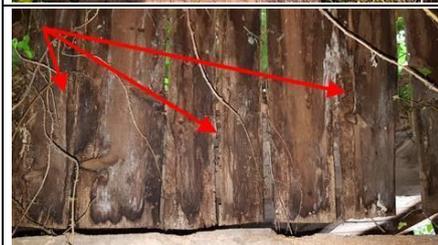
Photo n° PhTer002
Localisation : 8 - Pièce
Ouvrage : Bardage bois en hauteur mur B
Parasite : Présence d'indices d'infestation de termites
Indices : bois d'apparence feuilleté, dégradation du bois (présence sur tout l'élément concerné)
Localisation sur croquis : 001

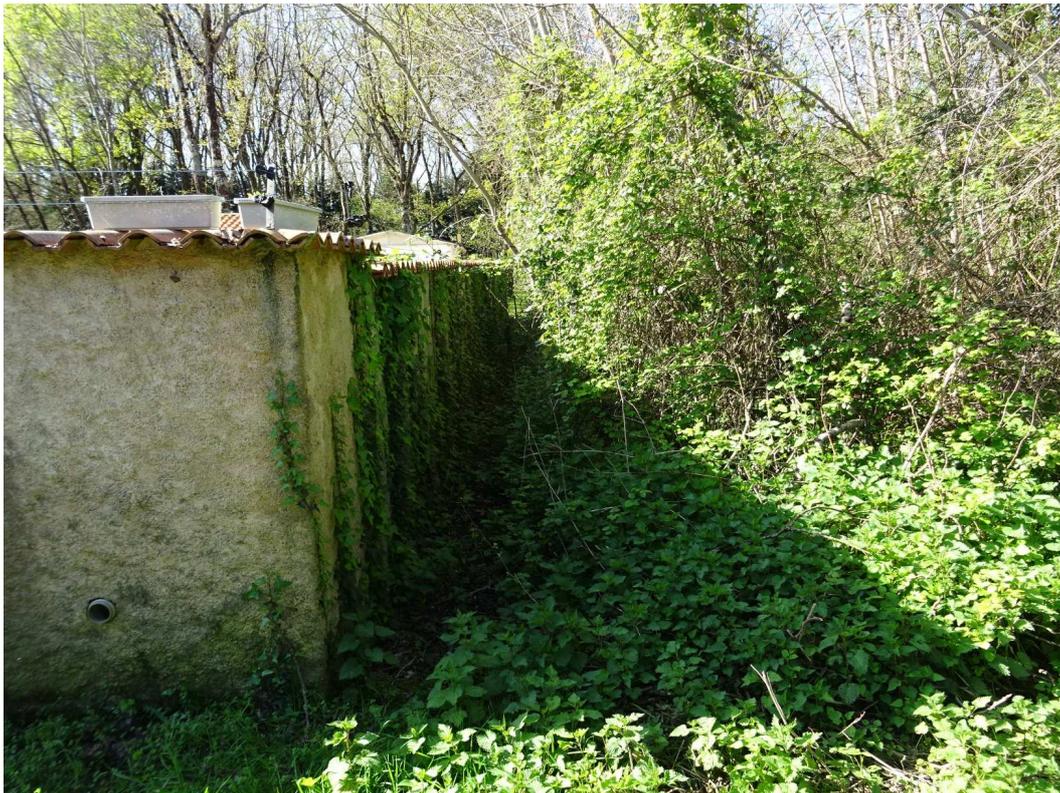
L'accès se fait depuis la rue des Chasseurs, par un chemin agricole constituant la parcelle 42, entre les parcelles construites n°43 et 378.

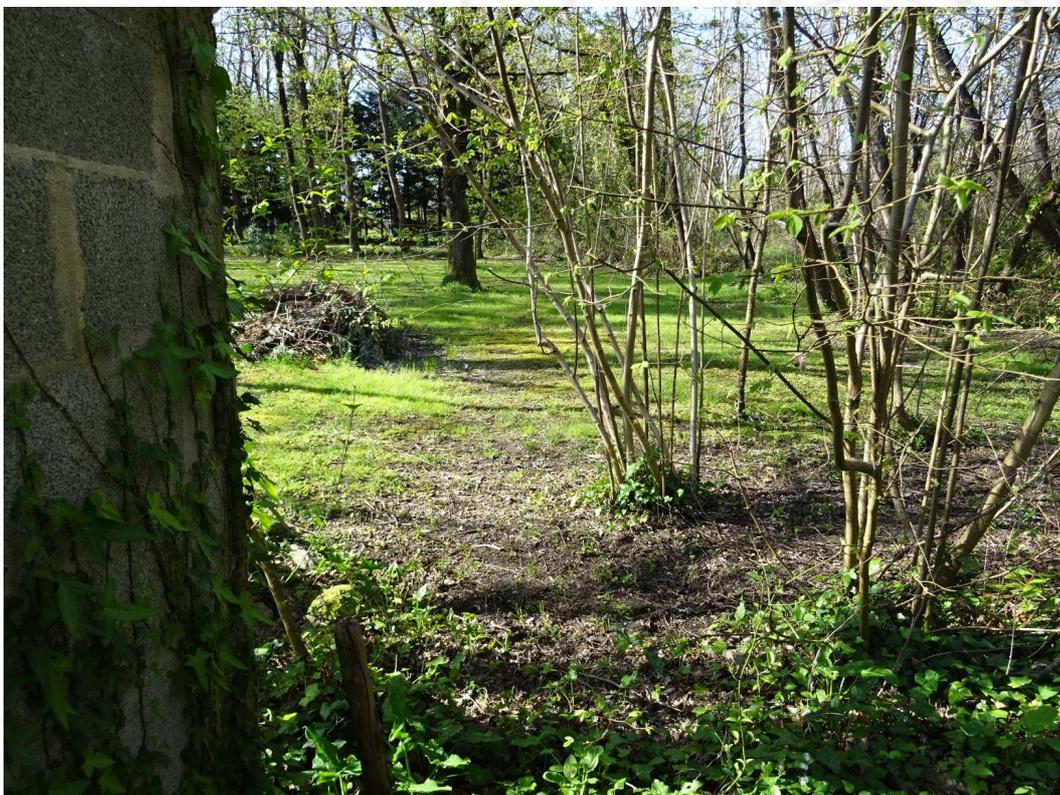
L'étroite parcelle n°52 longe, dans sa partie Nord, le mur de clôture de la parcelle 43 voisine. En empruntant ce cheminement je découvre que le propriétaire de la parcelle n°44 a tondu la partie de cette parcelle 52 se trouvant dans le prolongement de son terrain et dont il n'est séparé par aucune clôture.
